KANGASALA; VATIALA: Mäkirinteentien ja Vällintien perusparannus
(väli: Prisma – Byggmax)

Tampereen polkupyöräilijät ry muistuttaa seuraavaa.

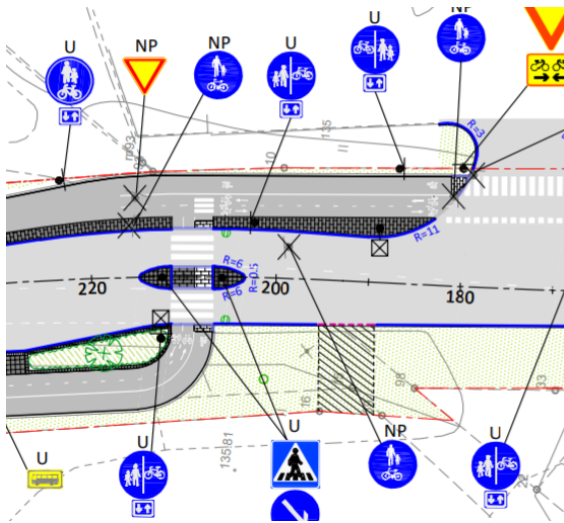
Suunnitelman isoin ongelma on Mäkirinteentien puolenvaihto. Se ei ole sujuva ajettava pyöräilijän jyrkän kääntösäteen takia, odotustilat ovat puutteelliset ja visuaalinen ohjaus ohjaa nyt pyöräilijät “väärää puolta” Mäkirinteentien ja Vällintien risteykseen.

Kuva: puolenvaihto Mäkirinteentiellä

Pyörätien ylityksessä ei pidä käyttää luiskattua reunakiveä, vaan mieluiten reunakivi jätetään kokonaan pois tai vähintään se upotetaan 0-tasoon. Reunakivi vie pyöräilijän huomiota tasapainon säilyttämiseen, paikassa jossa liikenteen seuraaminen on oleellista. Pyöräilijä on pakotettu puolenvaihtoon aluereitin linjauksen vuoksi, joten vähintään 0-tasoinen reunakivi olisi myös sujuvuuden vuoksi oikea ratkaisu.

Lopullisesta toteutuksesta riippumatta on myös pyöräilyn aluereitin opastusta tässä kohtaa parannettava, koska visuaalisesti väylä näyttää jatkuvan “väärää” puolta. Talvella laatutasomuutos väylässä ei edes välttämättä erotu.

Ehdotamme tähän kohtaan keskisaarekkeen poistoa ja/tai korotettua pyöräilijän ylityspaikkaa. Keskisaarekkeen korvaaminen ajoratakavennuksella tuo tilaa paremmalle pyörätien linjaukselle ennen ylitystä ja mahdollistaa edes jonkinlaisen odotustilan. Turvallisin ratkaisu olisi tehdä korotettu pyöräilijän ylityspaikka tähän kohtaan.

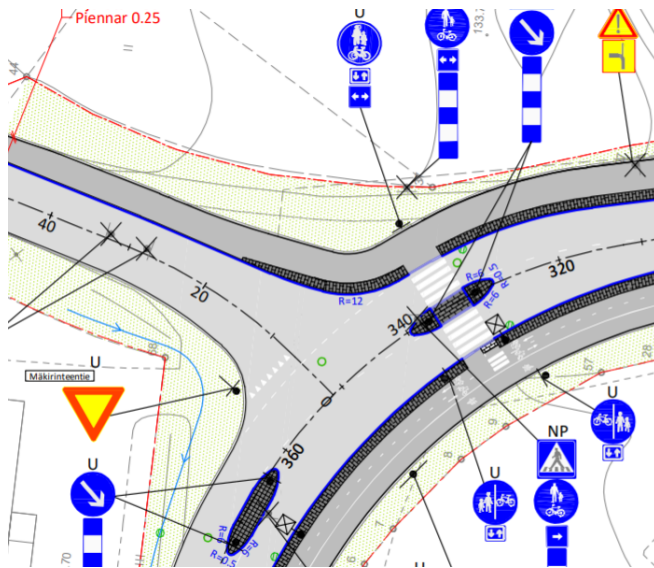
Mäkirinteentien ja Vällintien risteyksessä ei ole pyöräilijän ja jalankulkijan reitin sujuvuutta ei ole huomioitu: ajolinja on mutkitteleva, jos tulee lännestä ja kääntyy pohjoiseen (ja toisinpäin). Myös Mäkirinteentietä eteenpäin jatkettaessa on vastassa jyrkkä mutka. Ongelmia helpottaisi kunnollinen odotustila tienylityksen yhteydessä sekä Mäkirinteentien mutkan loiventaminen kaarrelevityksellä.

Kuva: Mäkirinteentien ja Vällintien risteys
